AB5 – PALLU'*FABBRICATO N. 18**FOGLIO N. 13**MAPPALE N. 127-119*

**CARATTERISTICHE DELL'EDIFICIO**

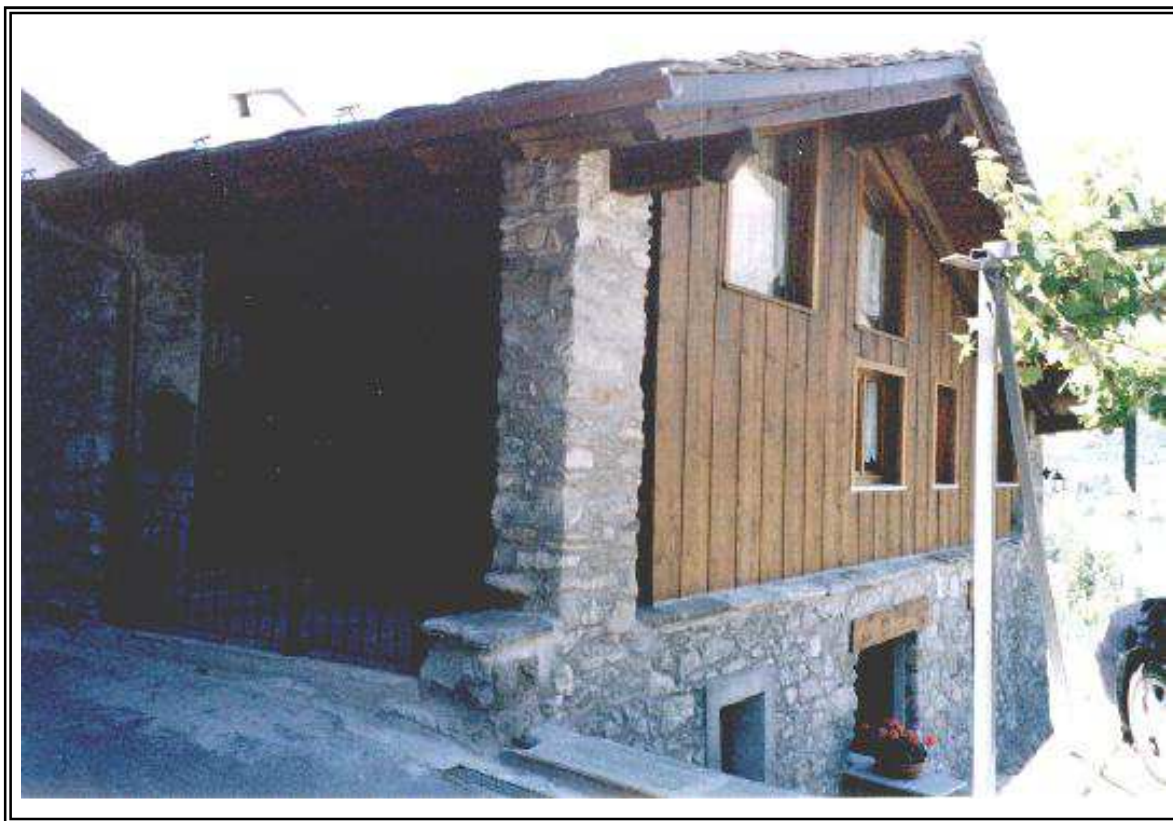
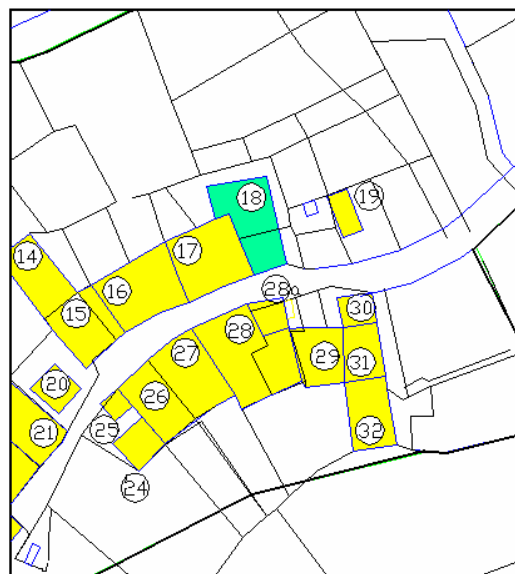
Edificio recuperato con tessitura in muratura tradizionale in pietra, gli architravi delle aperture, e la struttura del tetto sono in legno, il manto di copertura è in lose. Il prospetto est risulta rivestito in legno come la aperture del piano del sottotetto sul prospetto nord.

E1. – Edificio inserito nell'ambiente.
