## **Ae12 ETABLOZ**

Fabbricato n. 16

Foglio 9 mappale 328

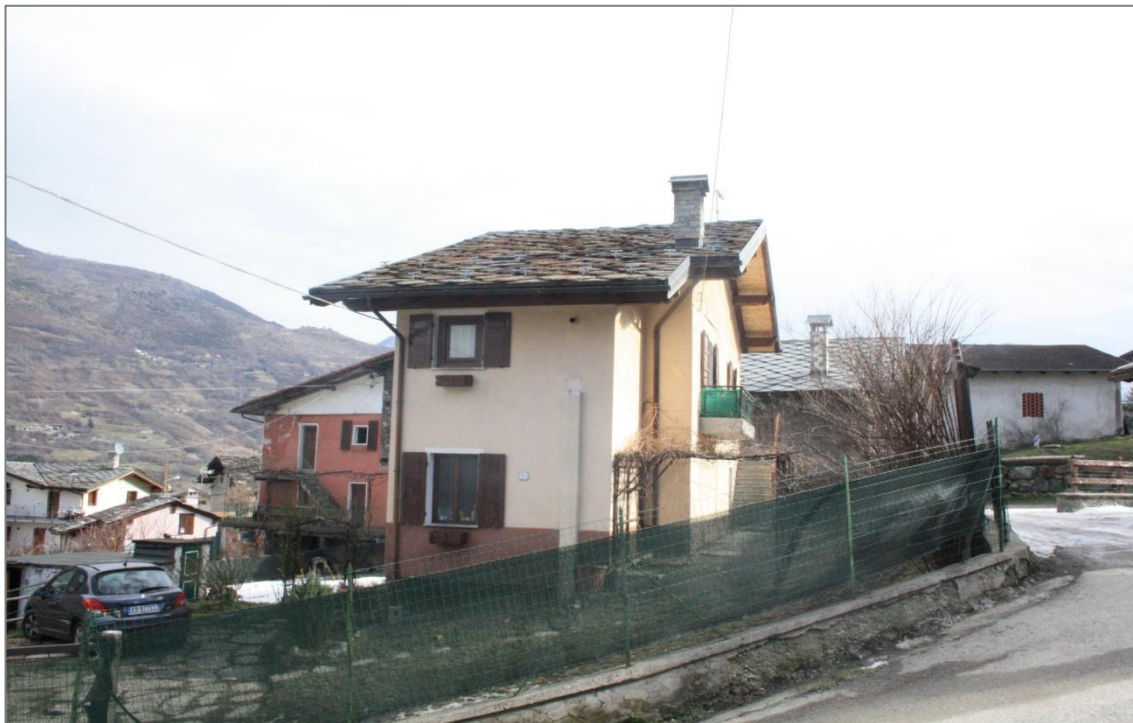
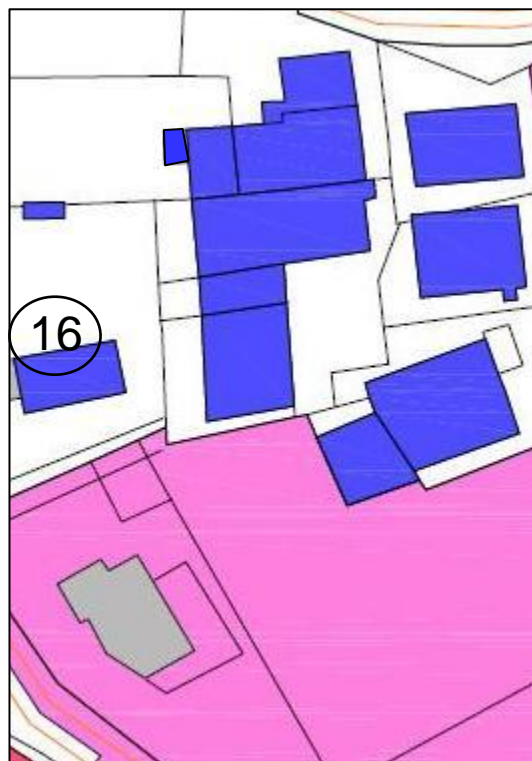
L'edificio è stato ristrutturato. L'intervento ha introdotto alcuni elementi in contrasto: le ante, la struttura e la ringhiera del balcone e della scala

E2b– edificio in contrasto per elementi di finitura
