Ae12 ETABLOZ

Fabbricato n. 14

Foglio 9 mappale 337

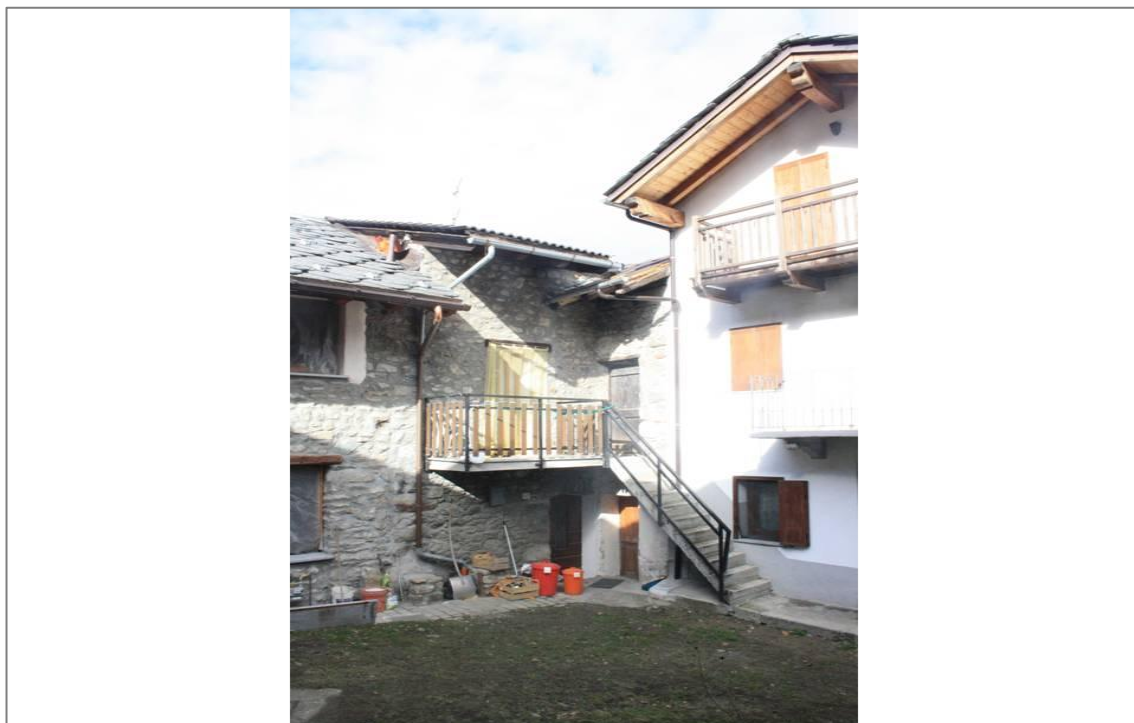
L'edificio è stato ristrutturato. L'intervento ha introdotto alcuni elementi in contrasto, anche di tipo tipologico: la pendenza del tetto, il manto di copertura in lamiera, la scala in ca e la ringhiera in ferro e legno

E2d – Edificio in contrasto sia per volumetria che per elementi di finitura o elementi tipologici
