**A5 – MOULIN***FABBRICATO N. 14**FOGLIO N. 19**MAPPALE N. 261*

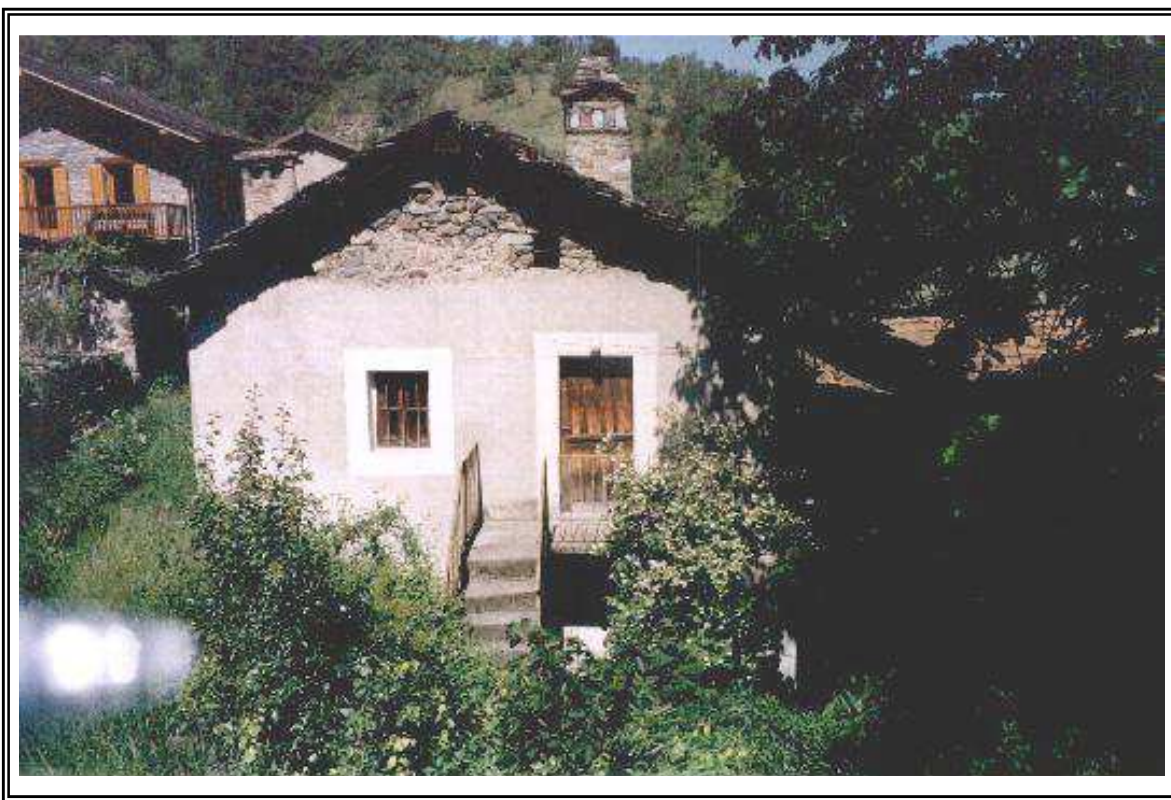
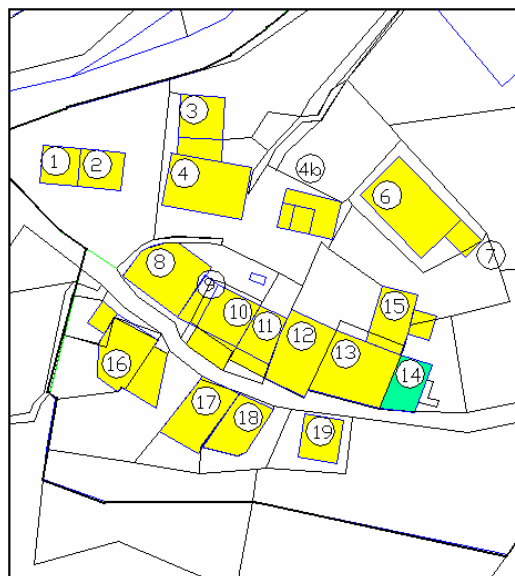
Al di sotto dell'intonaco recente si rileva una tessitura muraria in pietra. Sul prospetto Nord vi è un arco ribassato in pietra per entrare in cantina.

Le aperture sembrano essere state modificate recentemente ad eccezione di una finestrella sul prospetto Ovest nel sottotetto. Presenza di bel camino in pietra, con elementi verticali.

**B.** - Edificio documento (il nucleo riveste carattere di interesse documentario in considerazione della sua integrità e organizzazione volumetrica).

Recupero con attenzione ad un corretto inserimento di nuovi elementi per non turbare l'inserimento ambientale, mantenimento degli elementi caratterizzanti, eliminazione delle superfetazioni. Recupero congiunto con gli edifici adiacenti. Vedi anche fotografia scheda 15b.
