A5 – MOULIN*FABBRICATO N. 8**FOGLIO N. 19**MAPPALE N. 257*

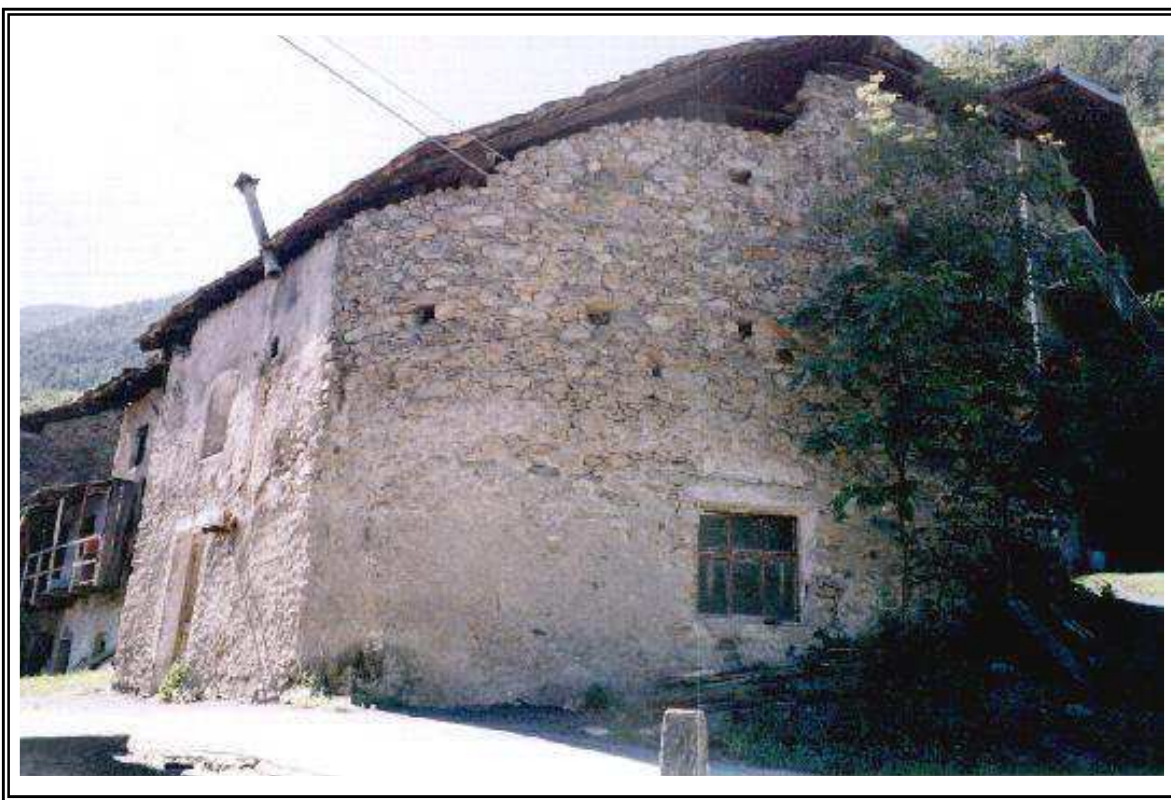
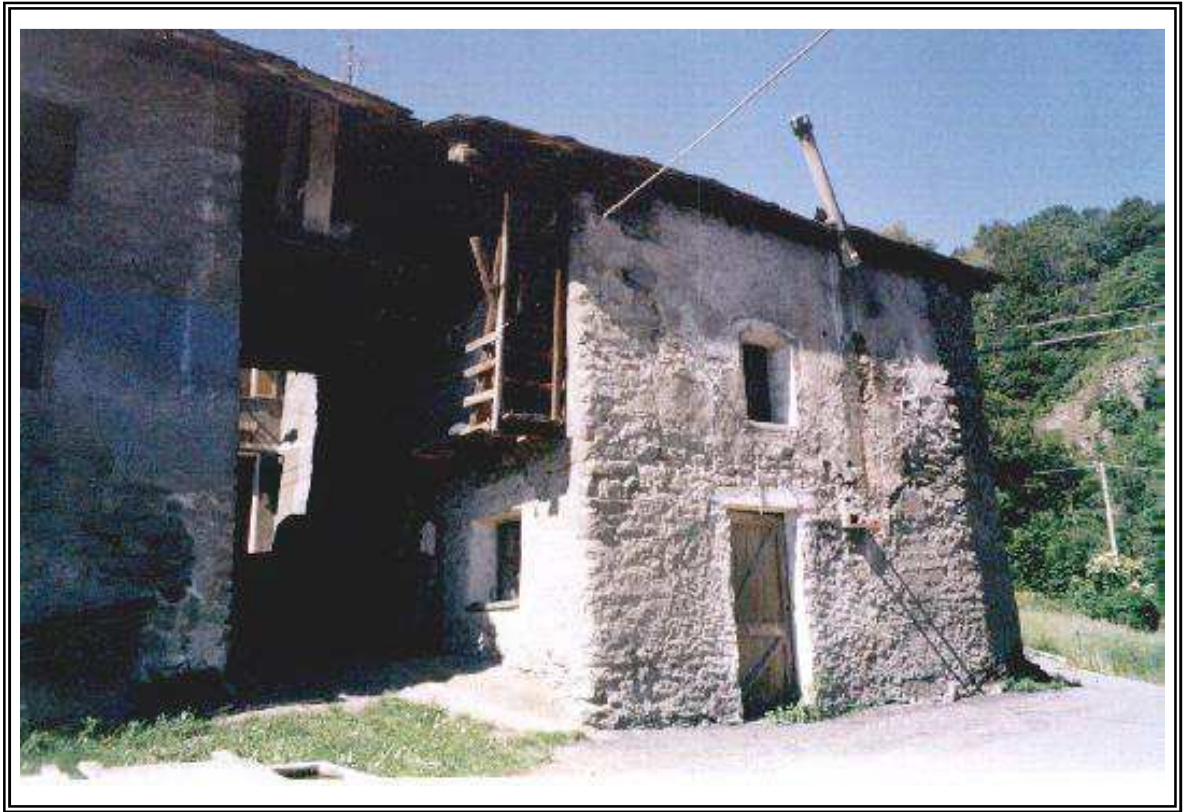
Edificio con tessitura muraria in pietra, con presenza di fori pontieri. Il tetto presenta orditura lignea e manto di copertura in lose. Verso sud vi è un balcone in legno.

Si vedono le tracce di interventi recenti in corrispondenza delle aperture.

B. - Edificio documento (il nucleo riveste carattere di interesse documentario in considerazione della sua integrità e organizzazione volumetrica)

Recupero con attenzione ad un corretto inserimento di nuovi elementi per non turbare l'identità dell'edificio e l'inserimento ambientale, mantenimento degli elementi caratterizzanti, eliminazione delle superfetazioni.
