AB5 – PALLU'

FABBRICATO N. 21

FOGLIO N. 13

MAPPAL N 134, 136 parz.

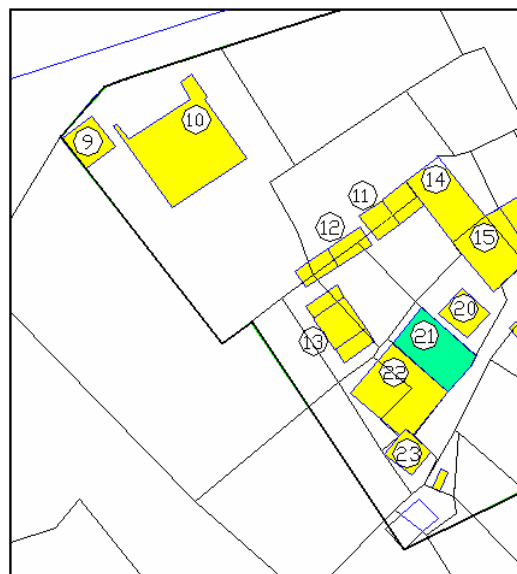
Edificio con tessitura muraria tradizionale in pietra, l'accesso principale è caratterizzato da un arco in pietra sopra l'architrave e una finestra con elementi lapidei ad est.

Si rileva la presenza di un architrave in c.a. a vista e dell'intonaco a cemento sotto le finestre: probabilmente è un'intervento di tamponamento della muratura.

Ce. - Edificio di pregio storico, culturale, architettonico, ambientale per impiego di materiali e caratteristiche della lavorazione di materiali.

Recupero con attenzione ad un corretto inserimento di nuovi elementi, al mantenimento degli elementi caratterizzanti e soprattutto all'eliminazione delle superfetazioni.
